# Fische müssen wandern können

Die Durchwanderbarkeit der Bäche und  
Flüsse in Mecklenburg-Vorpommern

# Projektbeispiele

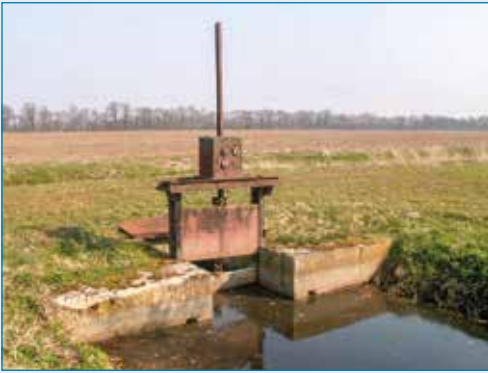
*Stau am Krullengraben, Foto: Institut biota GmbH 2008*

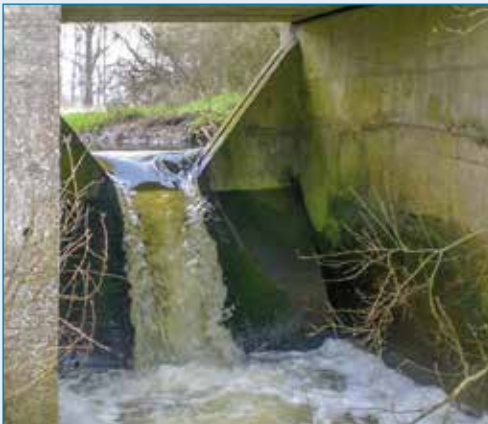
*Sohlenabsturz am Poischower Mühlenbach; Foto: Institut biota GmbH 2008*

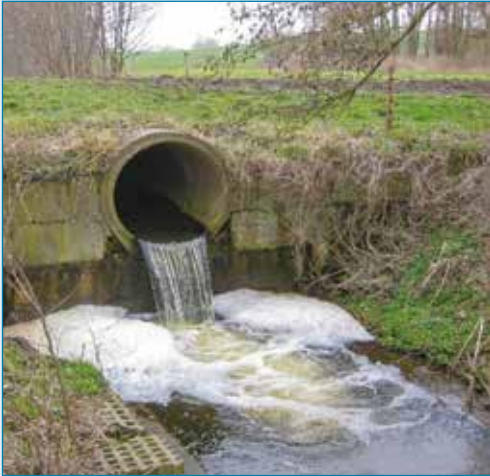
*nicht durchwanderbarer Durchlass mit Sohlabsturz  
am Damshäger Bach; Foto: Pöyry ibs 2009*

Gewässer einengende Bauwerke führen zu geringeren Wasserabflüssen. So kann ein Rückstau entstehen. Bei zu hoch eingebauten Durchlässen treten Sohlabstürze auf, die für Fische ein unüberwindbares Hindernis darstellen. In diesen Fällen kann die Durchwanderbarkeit hergestellt werden, indem anstelle des nicht passierbaren Bauwerkes ein ausreichend großer Durchlass **neu eingebaut** und dabei die Einbindung der Gewässersohle gesichert wird. So

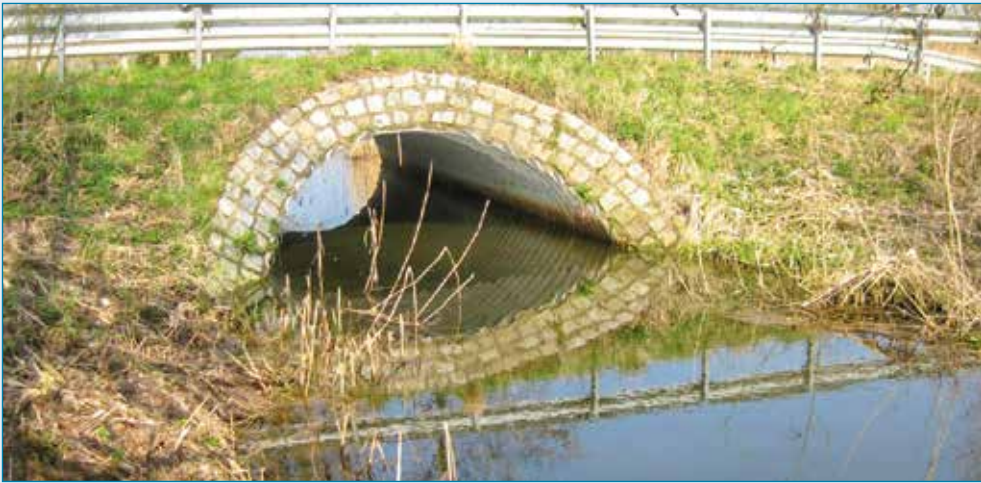
*Durchlass an der Harkenbäk mit guter Anbindung an die Gewässersohle und natürlichem Strömungsverhalten; Foto: Pöyry ibs 2009*

kann die Funktion bzw. der Nutzen des Bauwerkes beibehalten und gleichzeitig der Weg für Fische und andere Arten frei gemacht werden.

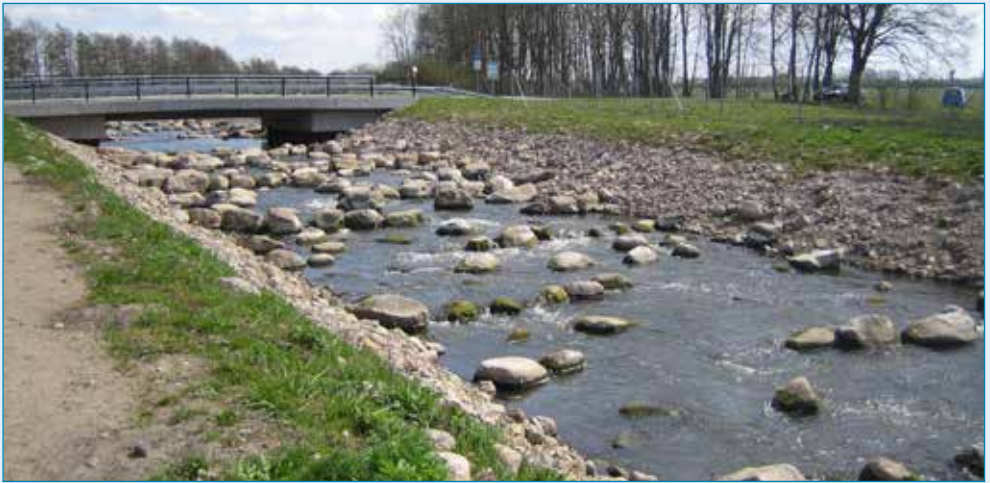
*Naturnah gestaltetes Raugerinne in der Nebel bei Lüssow; Foto: StALU MM*

Bei einem **fischpassierbaren Raugerinne** wird ein Wanderungskorridor für Fische und andere Tiere geschaffen, der aus steinigen und/oder kiesigen Materialien besteht und sich hinsichtlich seiner Gestaltung an natürlichen Gewässern orientiert. Mit Störsteinen oder Querriegeln wird das Gefälle auf viele kleinere Sprünge verteilt, die für die Arten überwindbar sind. Dazwischen liegen strömungsärmere Bereiche, die als Ruhezonen dienen.

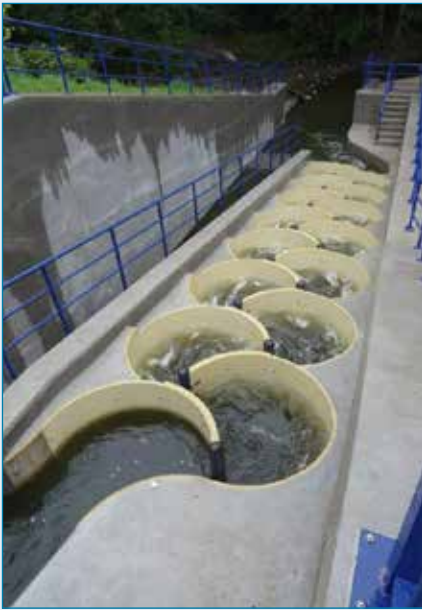
*Mäanderfischpass am Mühlenteich in Wismar;  
Foto: StALU WM*

Neben den Raugerinnen, können auch technische Lösungen, die sogenannten **Fischaufstiegsanlagen**, zum Einsatz kommen. Auch bei diesen Konstruktionen wird ein großer Höhenunterschied durch das Aufeinanderfolgen von mehreren Becken in kleinere, für Fische überwindbare Sprünge aufgelöst. Die Anordnung der Becken und die Art der Öffnungen können sich dabei stark unterscheiden. Häufige Typen sind z.B. der Mäanderfischpass und der Schlitzpass.

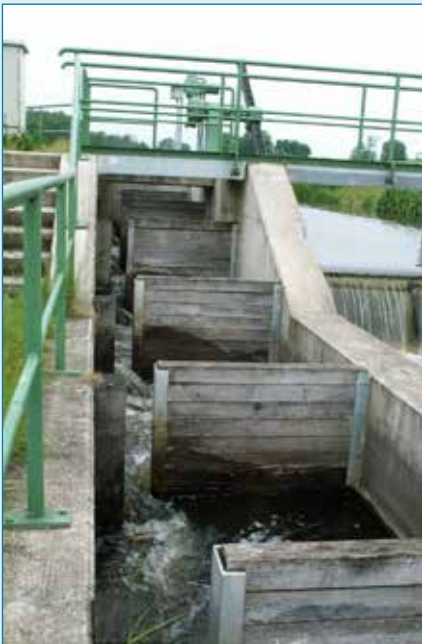
*Schlitzpass an der Warnow bei Gustävel;  
Foto : LUNG 2001*

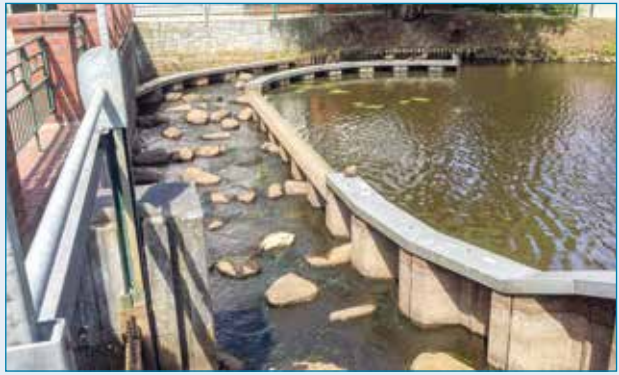
*Fischaufstiegsanlage am Mühlenteich, Foto: StALU WM*

geführt worden. Dabei wurden Feldsteine in lockeren (Quer-) Riegeln gelegt und somit Schritt für Schritt kleinere Höhenunterschiede überwunden. Zwischen den Riegeln entstanden Becken, die als Ruhezonen fungieren. So können die Arten nach

und nach die Höhe überwinden und zwischendurch Schutz vor der Strömung suchen. Diese Bauweise ist den natürlichen Verhältnissen eines gefällereichen Bach- bzw. Flussabschnittes nachempfunden und bietet durch die vielfältigen Strukturen den verschiedensten Arten die Möglichkeit, flussauf- und -abwärts zu wandern. Damit wurde die von der WRRL geforderte ökologische Durchwanderbarkeit wieder hergestellt.

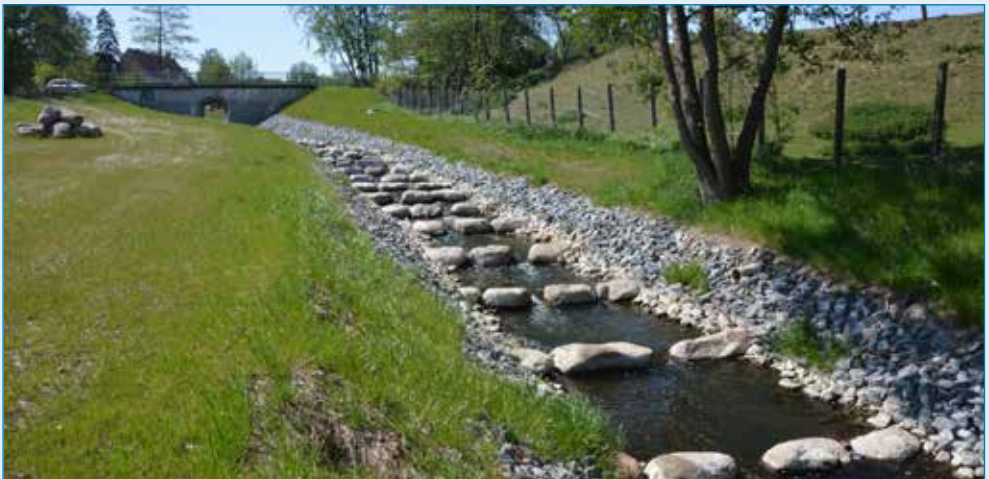
*nach der Maßnahme: Abbau der Höhenunterschiedes über Riegel, Foto: StALU MS*

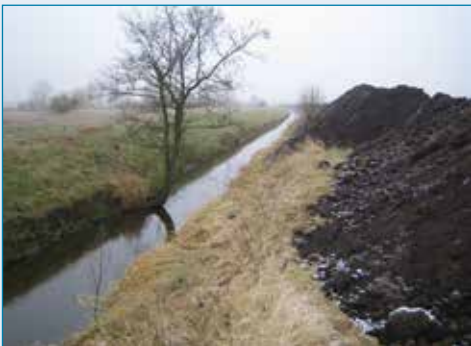
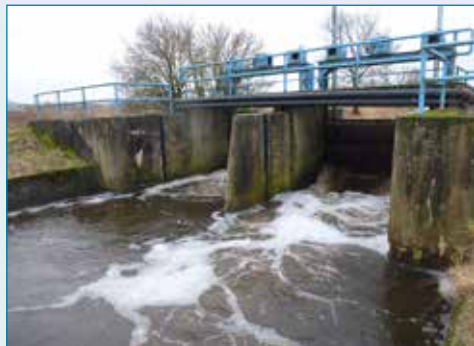
*vor der Maßnahme: Wehr Krons Kamp und strukturarmes Gerinne, Fotos: Institut biota GmbH / StALU MM*

erfuhr (Entwässerung, Moorsackungen). Das Wehr Krons Kamp hat die Durchwanderbarkeit der Recknitz vollständig unterbrochen und das Gewässer stark aufgestaut. Eine Folge war die Ablagerung von großen Schlamm-Mengen oberhalb des Wehres.

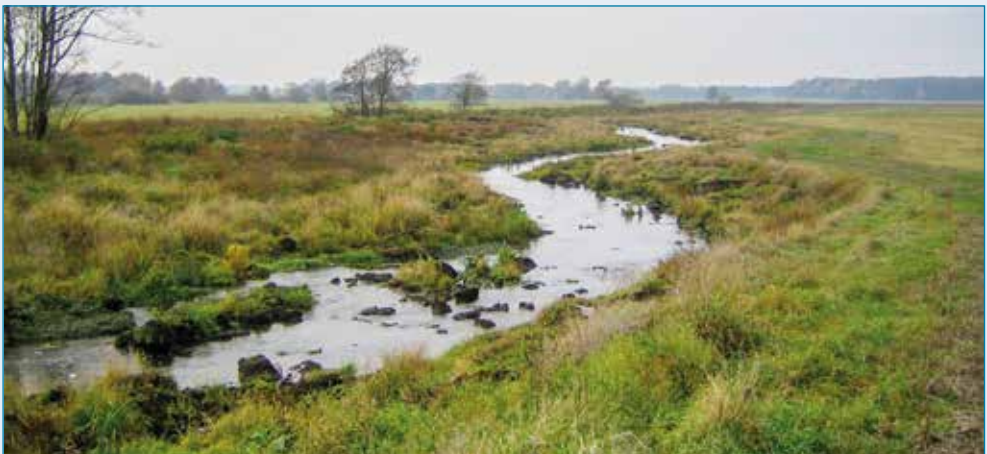
*nach der Maßnahme: strukturreiches, neues Gerinne, Foto: Institut biota GmbH / StALU MM*

Mit diesem Projekt wurden sowohl die Durchwanderbarkeit für Fische und andere Arten, als auch naturnahe und vielfältige Gewässerstrukturen wiederhergestellt. Der ehemals rückgestaute Abschnitt zeigt nun ein typisches Fließverhalten.

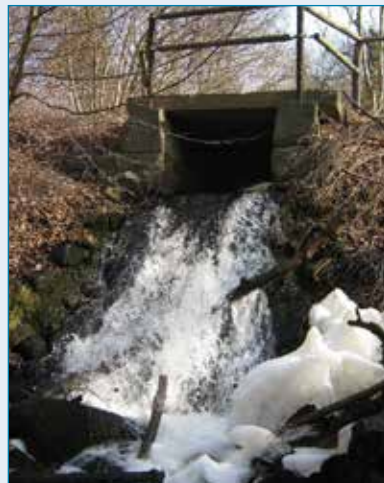
*vor der Maßnahme: Sohlabsturz am Auslauf des Tribohmer Teiches, Foto: Umwelt Plan GmbH Stralsund*

eingeschränkt. Im Mündungsbereich wurde diese bereits 2013/2014 wiederhergestellt. Im Mittellauf hingegen schränkten Wanderungshindernisse weiter die Wege von Fischen und anderen wassergebunden Arten ein. Dazu gehört auch ein ca. 2 Meter hoher Sohlabsturz am Auslauf des Tribohmer Teiches.

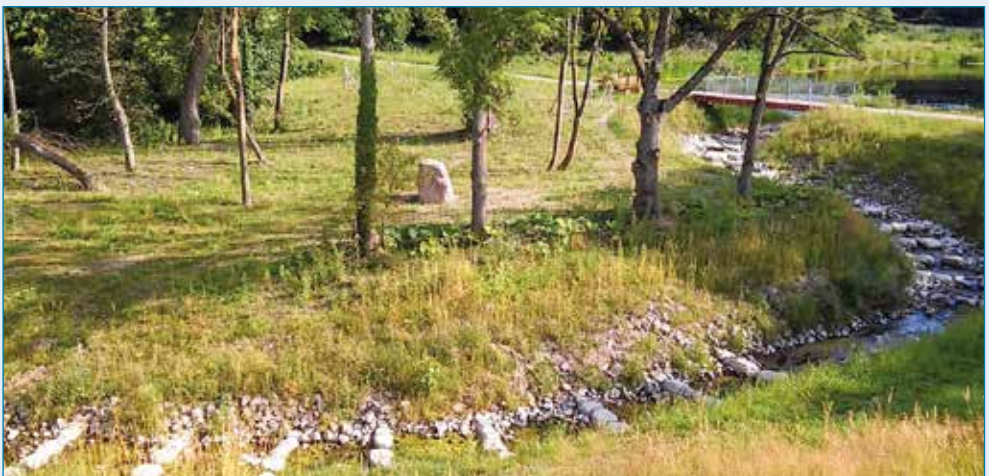
*nach der Maßnahme: Ersatzneubau Raugerinne-Beckenpass, Foto: StALU VP 2015*

Derzeit wachsen am rechten Ufer der Fischaufstiegsanlage Erlen auf. Diese werden allmählich zu einer Beschattung des Baches führen und damit die Wassertemperaturen im Sommer für Pflanzen und Tiere verringern sowie den Sauerstoffgehalt erhöhen. Gleichzeitig tragen sie über ihre Durchwurzelung von Gewässerböschung und -bett sowie das Falllaub und anfallende Totholz zu einer natürlichen und strukturreichen Entwicklung des Gewässerabschnittes bei.

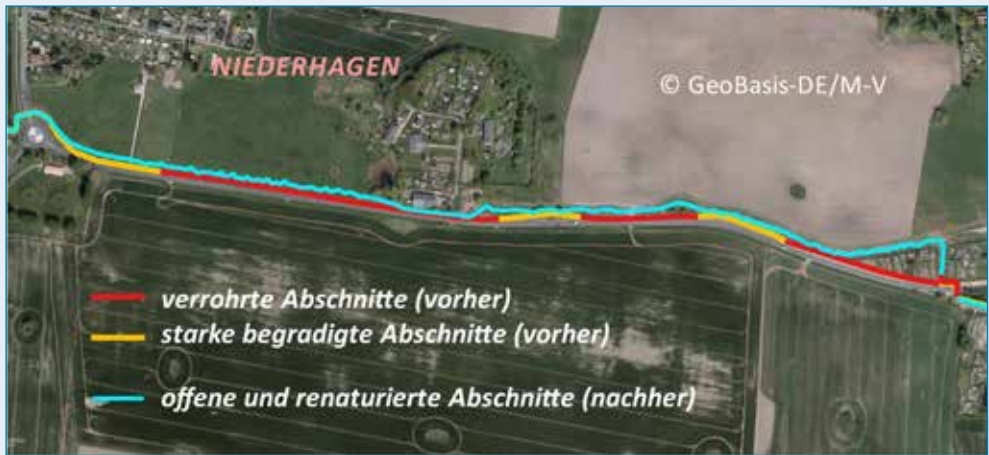
Der Radelbach verlief im Projektgebiet parallel zur Straße L221, war stark ausgebaut und überwiegend verrohrt. Dies bedingte viele Unterbrechungen der

Radelbach zwischen Rövershagen und Niederhagen; Kartengrundlage: © GeoBasis-DE/M-V

Durchwanderbarkeit für Fische und andere wassergebundene Arten. Im Sommer 2011 traten zudem nach starken Niederschlägen Überschwemmungen auf, deren Ursache u.a. eine ungenügende, hydraulische Leistungsfähigkeit der Verrohrungen und eine zu geringe Dimensionierung einzelner Bauwerke war.

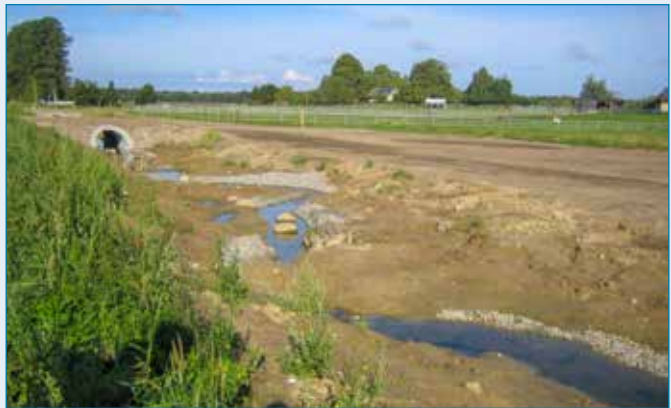
nach der Maßnahme: neu profilierter Abschnitt des Radelbaches, im Hintergrund: Ersatzneubau eines Durchlasses mit größerem Profil, Foto: StALU MM 2015

Dazu wurden die Verrohrungen beseitigt, das Gewässer in anderen Bereichen neu profiliert und strukturgebende Elemente, wie Totholz und Steine, eingebaut. Begleitend erfolgten die Bepflanzung mit Bäumen und die Ausweisung von Rand-

streifen. Einige Durchlässe wurden zudem durch neue durchwanderbare und ausreichend dimensionierte Bauten ersetzt.

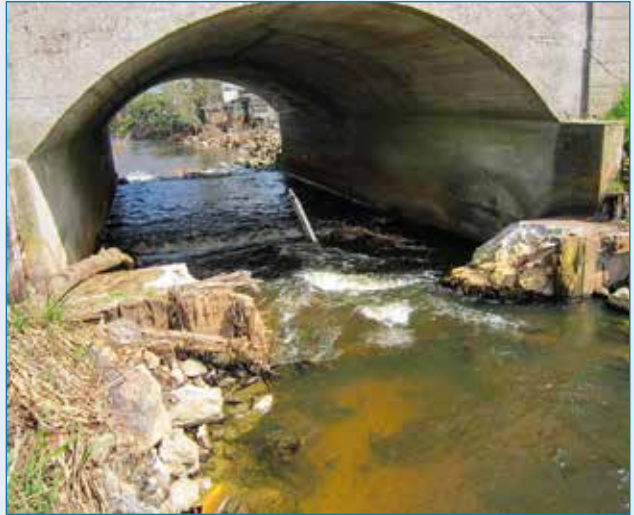
*vorher: Sohlabsturz und massive Rampe (bereits abgebrochen) unter der Brücke; Foto: D. Podßun 2012*

Unmittelbar in das Brückenbauwerk an der B110 war ein Mühlenabsturz integriert, an den sich eine massiv befestigte Rampe anschloss. Damit wurde hier ein Höhenunterschied von 1,2 bis 1,5 Meter auf kleinstem Raum abgebaut. Fische und andere Gewässerorganismen konnten diesen Bereich nicht überwinden. Gleichzeitig

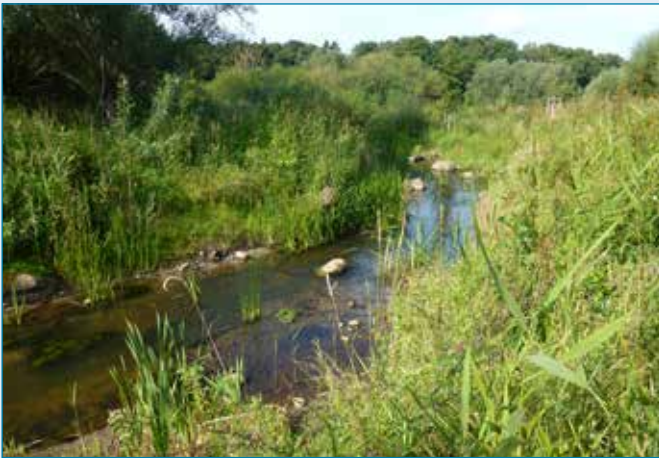
*nachher: durchwanderbare neue Straßenbrücke an der B110 und neuer Gewässerlauf; Foto: Institut biota GmbH und StALU MM*

Im Vordergrund der Maßnahme standen die Wiederherstellung der Durchwanderbarkeit für wassergebundene Arten sowie die Verbesserung der Gewässerstrukturen. Dazu wurde der Sohlabsturz unter der Brücke rückgebaut und das Gefälle auf den oberhalb liegenden Abschnitt der Warbel (Laufver-

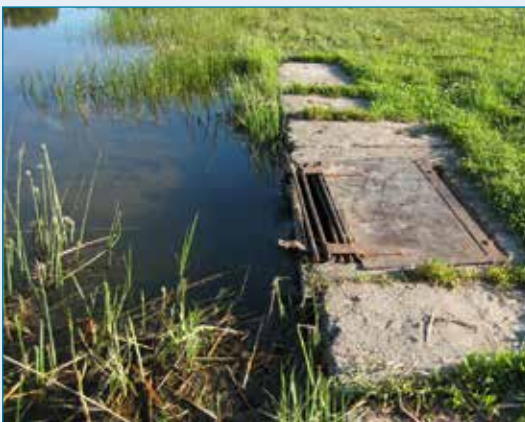
vorher: Auslaufbereich des Pelsiner Sees mit Stau;  
Abbildung: StALU VP

Bis zur Renaturierungsmaßnahme im Jahre 2011 regulierte das Stauwerk im Auslaufbereich des Pelsiner Sees den dortigen Wasserstand. Im Anschluss an das Stauwerk wurde der Gewässerlauf in den 1970er Jahren auf einer Länge von

350 m verrohrt. Durch den Verlust der ökologischen Durchwanderbarkeit und fehlender naturnaher Gewässerstrukturen resultierte ein nachweislicher Artenschwund in der Gewässerflora und -fauna. So konnte beispielsweise von den unter natürlichen Bedingungen vorkommenden Leitfischarten Dreistachliger und Neunstachliger Stichling (Zwergstichling), Meer-

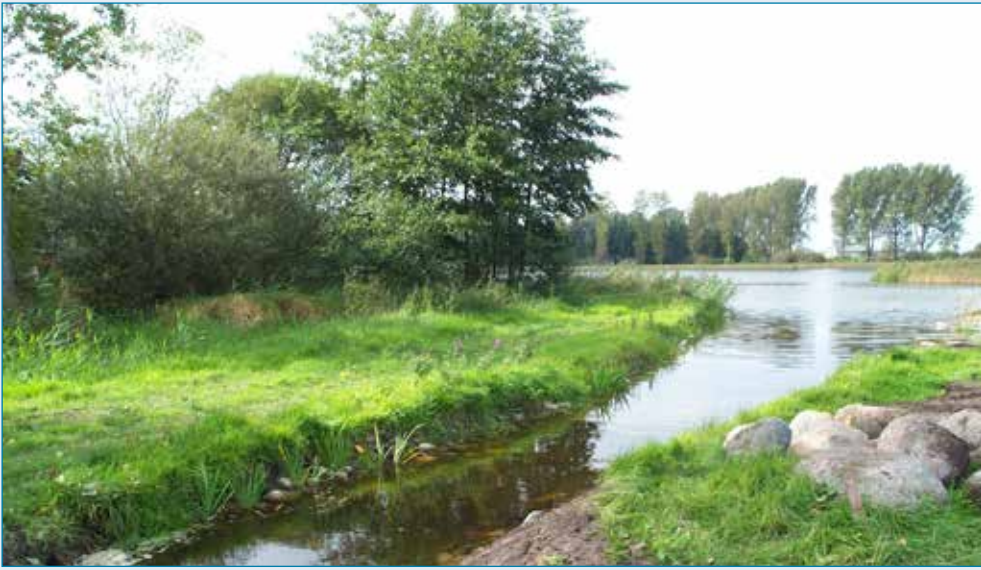
*nachher: Auslaufbereich des Pelsiner Sees; Abbildung: StALU VP*
